ESCUELA TÉCNICA SUPERIOR DE ARQUITECTURA

Departamento de Mecánica de Medios Continuos e Ingeniería del terreno.

TÍTULO: “ANÁLISIS Y METODOLOGÍA DE INTERVENCIÓN EN ESTRUCTURAS SOMETIDAS A PROCESOS CORROSIVOS”.

TESIS DOCTORAL: “ANÁLISIS Y METODOLOGÍA DE INTERVENCIÓN EN ESTRUCTURAS SOMETIDAS A PROCESOS CORROSIVOS”.

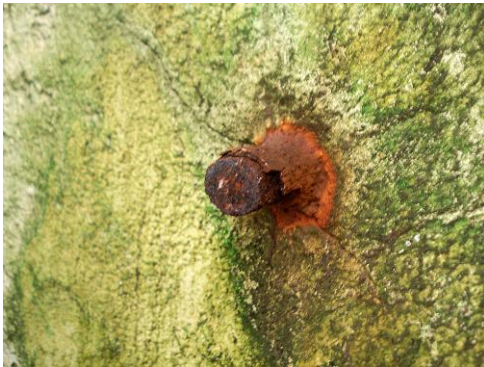
Fig. 1.1. Corrosión en pieza de Hormigón armado (elaboración propia. Isla de las Palomas. Tarifa 2015)

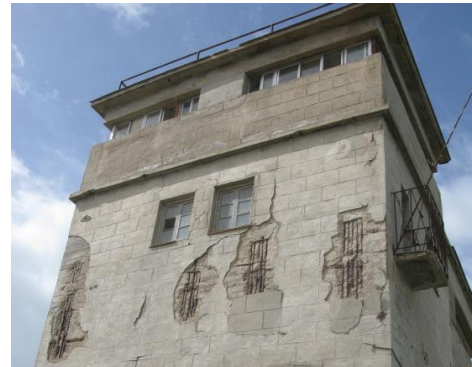
Fig. 1.2. Corrosión activa en estructura de hormigón armado (Elaboración propia. Castillo San Sebastián. Cádiz)

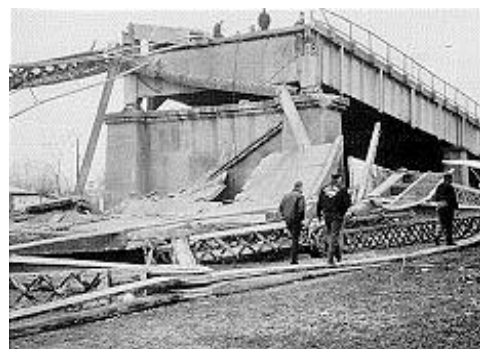
Fig. 1.5. Silver Bridge después del colapso (1967)
(https://upload.wikimedia.org/wikipedia/commons/2/2d/Silver_Bridge_collapsed%2C_Ohio_side.jpg)

Un ejemplo de esto lo tenemos en el colapso del puente Silver Bridge (Point Pleasant-Gallipolis) en Ohio, (EE.UU.) dic. 1967 con la pérdida de 46 vidas humanas debido a un fallo de acero de refuerzo con corrosión. [2]

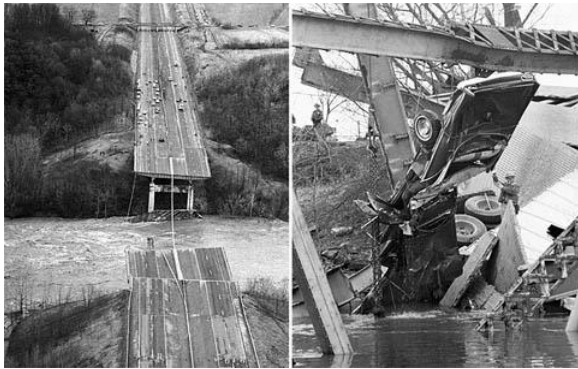
Fig. 1.4. Silver Bridge Tras el colapso 1967)-
(<http://35wbridge.pbworks.com/w/page/900751/>)

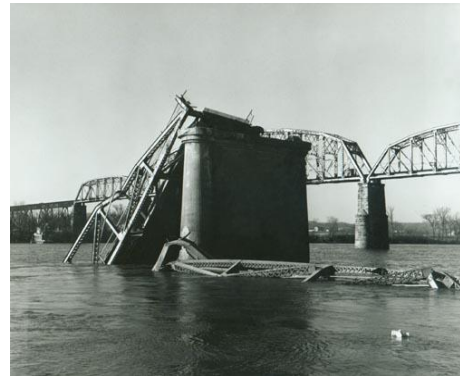
Fig. 1.6 Silver Bridge Tras el Colapso (1967)-
(<http://www.wvculture.org/history/thisdayinwvhhistory/1215.jpg>)

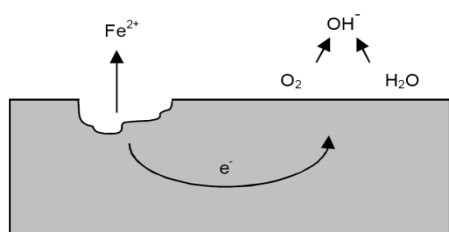
“La **corrosión** se define como un ataque destructivo de un metal por reacción química o electroquímica con su medioambiente” [5] Los materiales tienen una tendencia general a buscar sus formas más estables o de menor energía interna, la corrosión es por tanto un proceso natural en los que se produce, provocada por esta característica de los metales, una transformación del elemento metálico a un compuesto más estable, en este caso un óxido.

Fig. 2.1: Proceso de corrosión de un metal. (<http://www.teleingeniero.com/?p=210>)

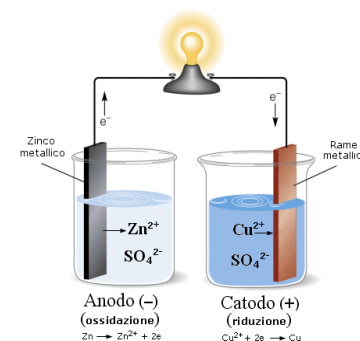
El **cátodo** es el electrodo en el cual entra la corriente positiva proveniente del electrolito, este no es consumido en el proceso de corrosión, por tanto es el lugar donde el metal se reduce.

El **electrolito** es cualquier sustancia que contiene iones libre, los que se comportan como un medio conductor eléctrico, por tanto un electrolito es una solución de sales en agua, que da lugar a la formación de iones y que permiten que la energía eléctrica pase a través de ellos.

Fig. 2.2: Representación pila galvánica
(<http://www.larapedia.com/elettrochimica/elettrochimica.html>). [7]

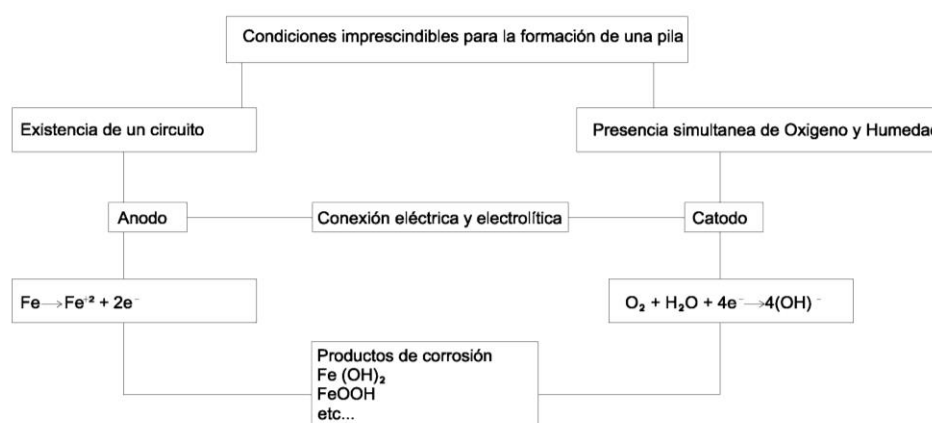
Los procesos anódico y catódico suponen la formación de una pila electrolítica.

Tabla 2.1: Esquema de formación de una pila.

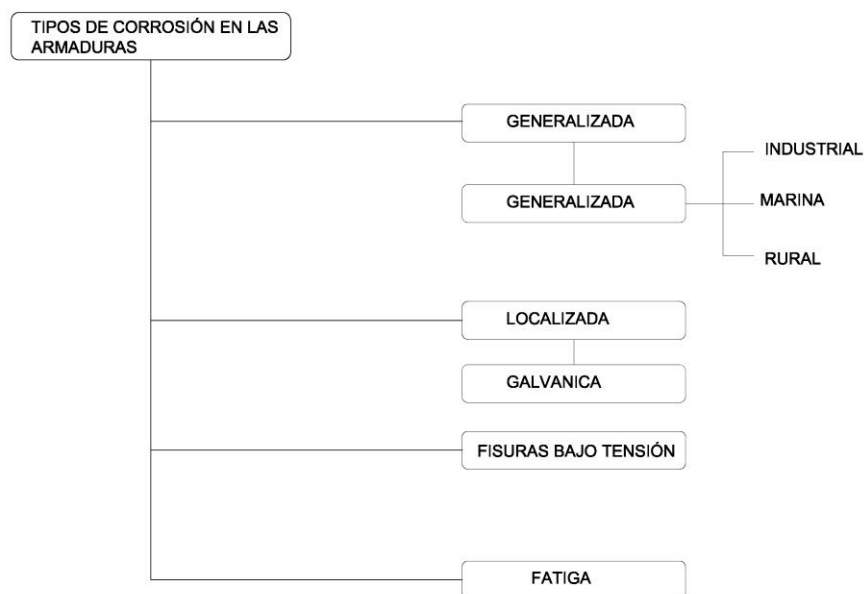
La corrosión puede adoptar formas diversas, según la localización de las zonas anódicas y catódicas, y la posible existencia de tensiones mecánicas importantes

Tabla 2.2. Tipos de corrosión en las armaduras. (Elaboración propia)

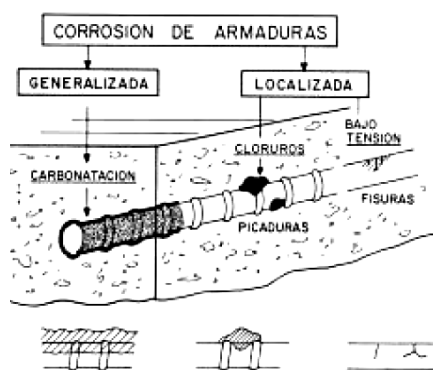
Fig. 2.3. Tipología de la corrosión de la armadura en el hormigón armado (ANDRADE, C., ALONSO, C. SARRIÁ, J. y CASTELLOTE, M. (1998). Conceptos básicos sobre corrosión de armaduras) [8]

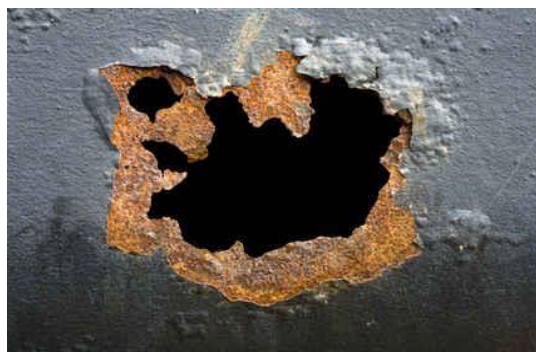
Fig. 2.4: Pitting/ ataque por picadura. (<http://www.merus.es/in-general/pitting>) [10]

Al ser muy heterogéneo el hormigón y su microambiente, es habitual que los procesos anódicos y catódicos no se encuentren uniformemente distribuidos, sino que en algunos puntos es más fuerte el proceso catódico y en otros el anódico. En el caso específico de concentración en un número reducido de puntos, con una reducida relación entre las zonas anódicas y las catódicas, el ataque en las anódicas se intensifica fuertemente dando lugar a la corrosión por picaduras (pitting) (fig 2.4).

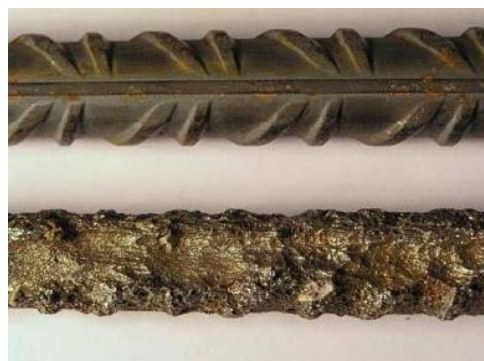
Fig. 2.5: Efectos corrosión ion Cloruro. (<http://jdmoreno3.blogspot.com.es/2013/10/carbonatacion-versus-ataque-por-ion.html%20>.) [11]

La situación más desfavorable con la que se puede encontrar es la presencia de cloruros (*fig 2.5*) que son los iones más agresivos. Los sulfatos son igualmente despasivantes aunque menos frecuentes y peligrosos.

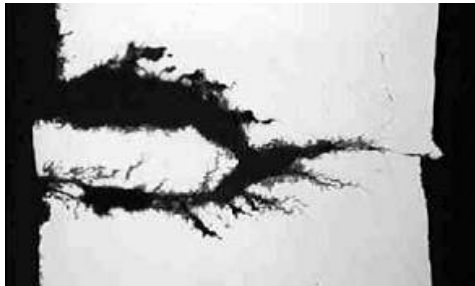
Fig. 2.6: Corrosión bajo tensión. [12].

Cuando se desarrolla la corrosión en las armaduras de acero embebidas en el hormigón, los productos generados, inicialmente se acumulan sobre su superficie, tratando de llenar la estructura de poros del mismo. Debido al importante incremento de su volumen (en general, superior al del metal básico), presionan sobre el recubrimiento, hasta que, superada la resistencia a tracción del hormigón, se originan fisuras. Si las barras además se encuentran sometida a tensiones, la capa de óxidos pasivantes al principio, y la de los productos de corrosión posteriormente, puede quebrarse, acelerándose el proceso corrosivo. (*fig. 2.6 y 2.7*)

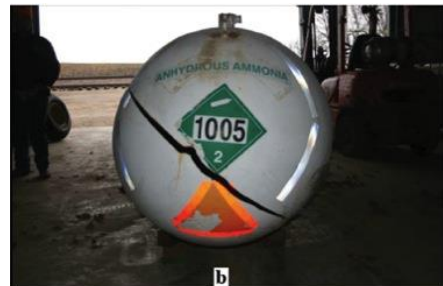
Fig. 2.7: Fallo por corrosión bajo tensión de un tanque de amoníaco anhidro. (Packer Engineering Inc. IL, USA)

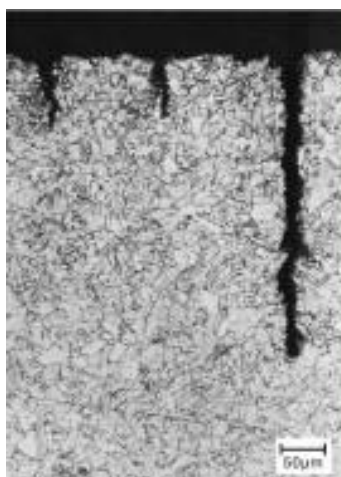
La falla es de tipo transgranular (por dentro de granos) y no se muestran ramificaciones, las cuales, son características de fisuras que progresan entre bordes de granos del material.

Las etapas finales de fatiga con corrosión son iguales a las de fatiga porque ese proceso es mecánico y no incide el agente corrosivo. Fig. (2.8)

Fig. 2.8: Corrosión por fatiga. Fisura por fatiga perpendicular a la superficie, en la cara exterior de un tubo de cobre. [13]

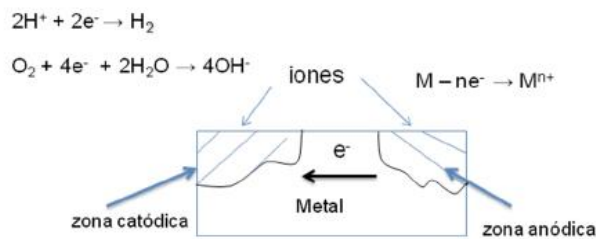
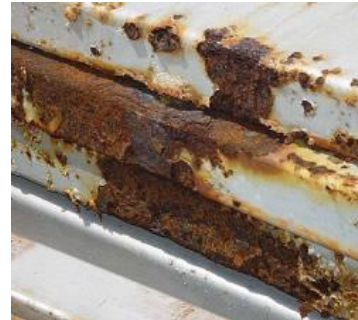
Tanto la reacción anódica como catódica dan lugar a corrientes llamadas anódica y catódica respectivamente y la corriente total suma de ambos procesos es proporcional a la velocidad de corrosión.

Un esquema del proceso sería:

Fig. 2.9. Corrosión acero (Elaboración propia)

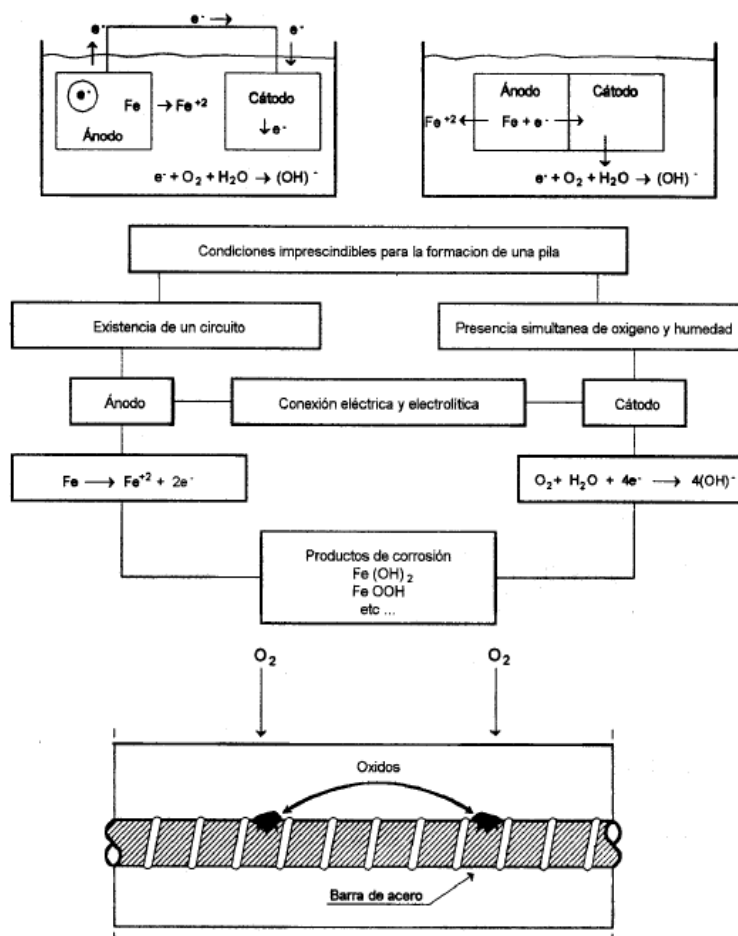
ESQUEMA DE FORMACIÓN DE UNA PILA ELECTROQUÍMICA

Fig. 2.10. Formación de una pila electroquímica [15]

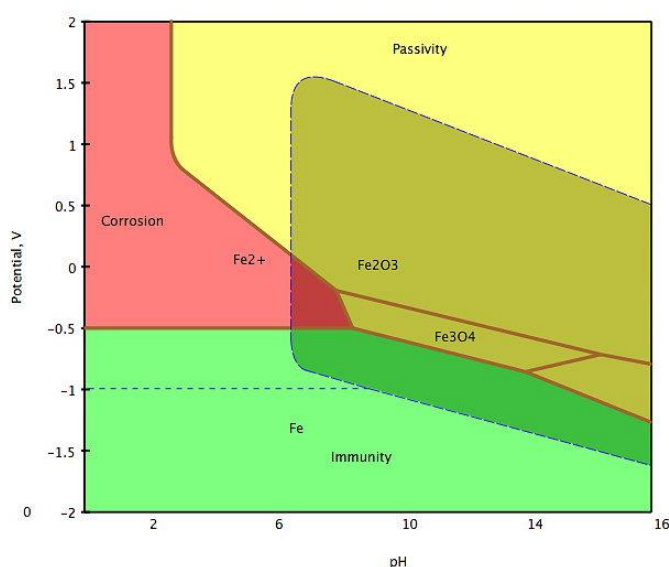
Los diagramas de Pourbaix establecen para cada metal las condiciones de pH y de potencial en las que el metal se corroe, se pasiva o permanece inmune.

El estado definido de **pasividad** supone que el metal se recubre de una capa de óxidos, transparente, imperceptible y que actúa de barrera impidiendo la posterior oxidación. El metal posee la apariencia de mantenerse inalterado, sin embargo el estado de inmunidad supone que el metal no se corroe al no darse las condiciones termodinámicas para ello.

Fig. 2.11: Diagrama de Pourbaix para el acero en contacto con el agua a 25°C [16]

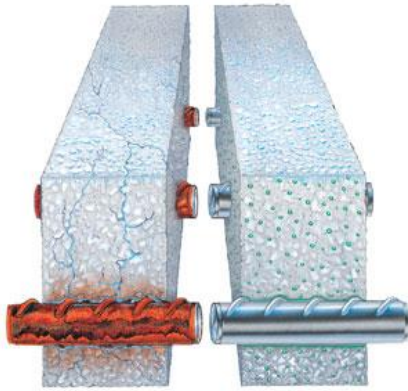
Fig. 2.12 Izquierda.: representación armadura corroída en estructura de Hormigón armado
(<https://rbconspro.files.wordpress.com/2009/06/steel1.jpg>) [17]

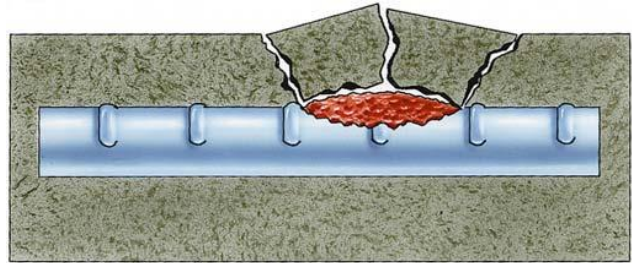
Fig. 2.13. Rotura recubrimiento por corrosión de armadura. [17]
(http://quimilock.es/corrosion/muestra_doc_nivel1.php?iddoc=59&categoria=1.htm)

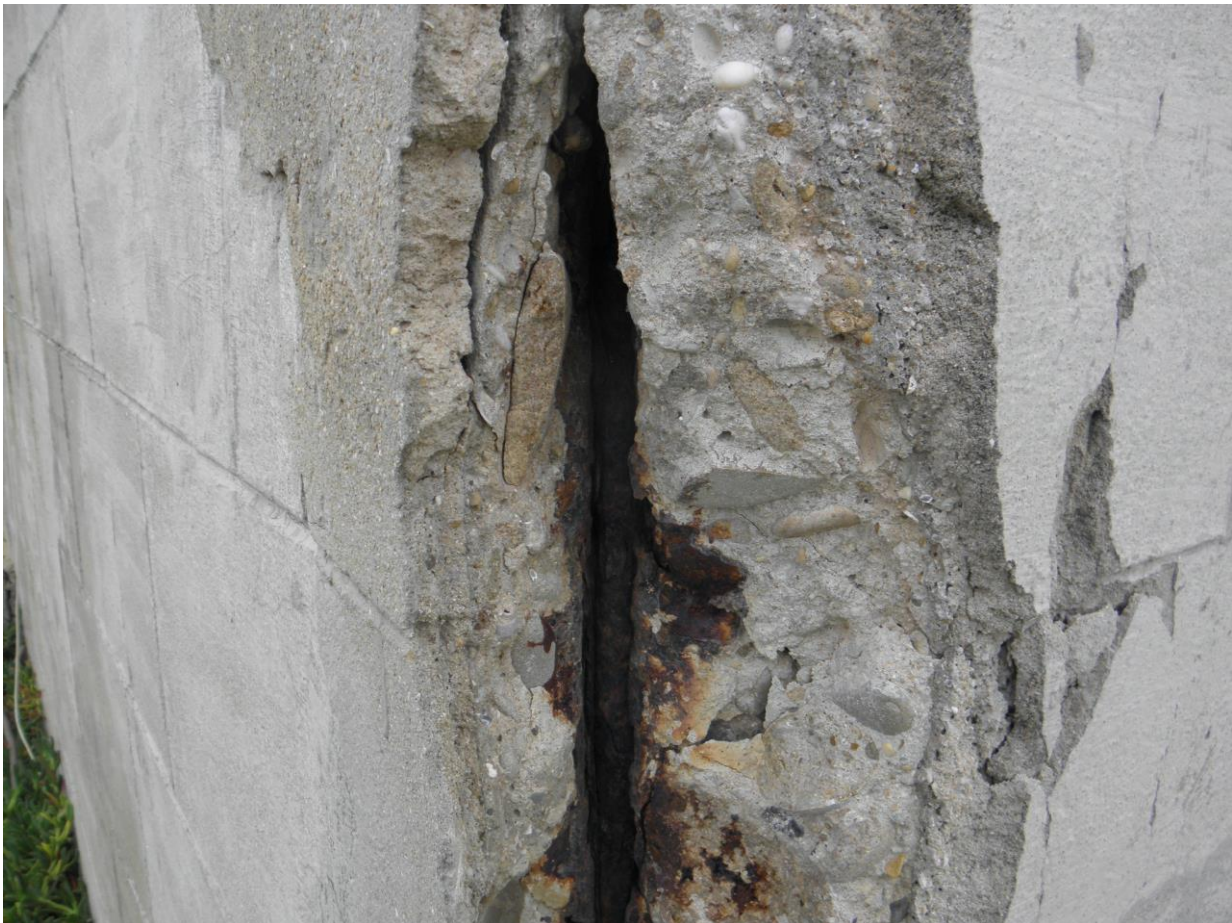
Fig. 2.14 Corrosión en armadura (Elaboración propia. Castillo San Sebastián Cádiz) 2012

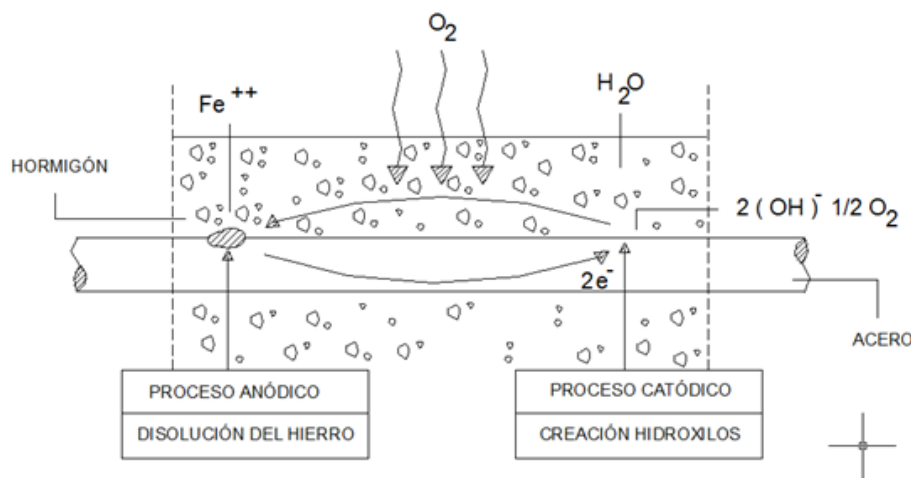
- >La presencia de un ánodo que produce los electrones.
- >El cátodo en la superficie donde se efectúa la reducción.
- >La disponibilidad de oxígeno en correspondencia con el cátodo.
- >La disponibilidad de agua (humedad) en la ubicación del cátodo.
- >Una conexión eléctrica entre el ánodo y el cátodo que permita la transferencia de electrones.

Fig. 2.15. Proceso de corrosión en estructura de hormigón armado. (<http://image.slidesharecdn.com/2proteccioncatodica-120101183041-pHpapp02/95/proteccion-catdica-en-estructuras-de-hormign-armado-2-728.jpg?cb=1325443706>)

Consecuentemente la corrosión no se produce en el hormigón seco, pues está impedido el proceso electrolítico y tampoco ocurre en el hormigón saturado de agua debido a la falta de oxígeno.

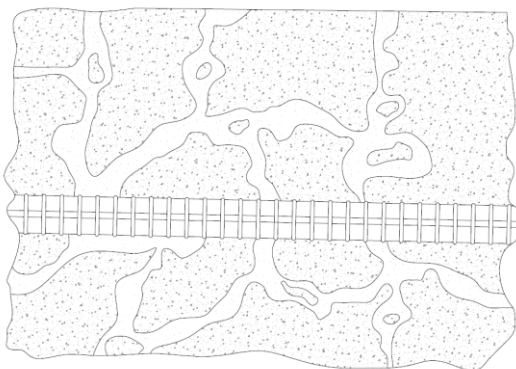
Fig. 2.16. Red de poros debida a un exceso de agua de amasado (Elaboración propia).

El camino para el avance de los agentes agresivos desde el exterior son los poros capilares, que contienen la llamada fase acuosa de los poros de naturaleza muy alcalina. La solución está saturada en $\text{Ca}(\text{OH})_2$, debido a esta propiedad el acero de las armaduras adquiere un estado que lo protege de la corrosión denominado **pasivación**. De este modo el acero embebido en el hormigón está protegido naturalmente de la corrosión por dos efectos, la alta alcalinidad del medio y el efecto barrera que proporciona el propio hormigón (recubrimiento).

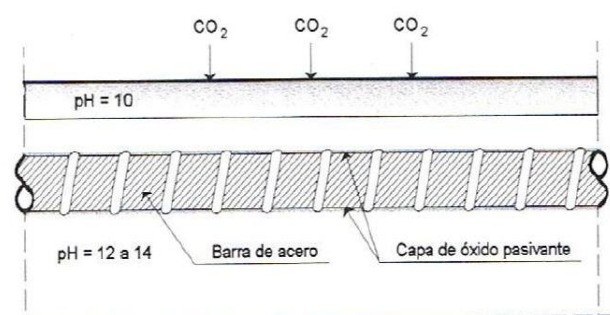
ESTADO PASIVO

La armadura está protegida por la capa pasivante del recubrimiento, el pH es superior a 9.

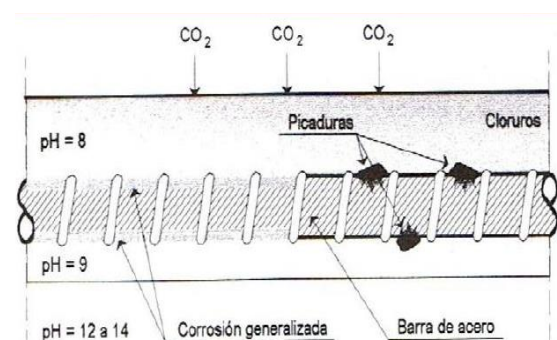
ESTADO ACTIVO

El pH desciende hasta valores inferiores a 9, con lo que se inicia la corrosión en el acero del hormigón.

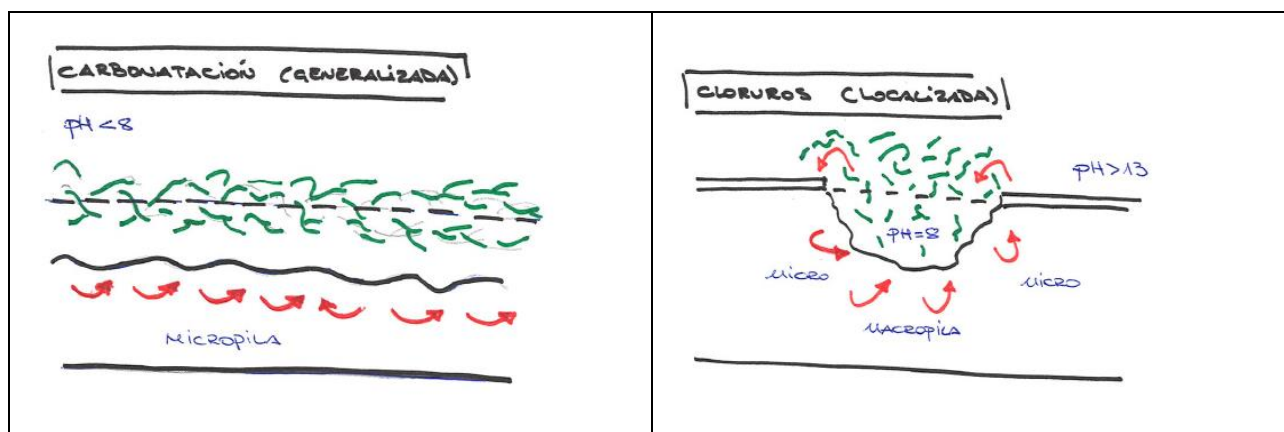
El proceso de corrosión se desarrolla a través de la formación de numerosas micropilas en las zonas con corrosión activa. En el caso de producirse corrosión localizada, pueden coexistir áreas pasivas con áreas activas y por tanto también se pueden desarrollar macropilas.

La corriente galvánica que se genera por la acción de la macropila suele ser un 10-20 % de la corriente producida por la acción de las micropilas.

Fig. 2.18. Esquema de Micropila/Macropila (Elaboración Propia).

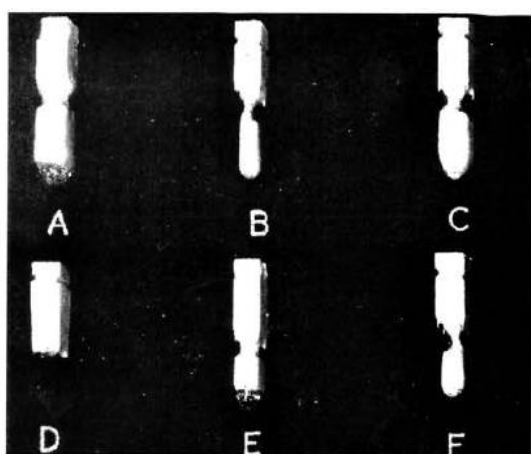
El resultado del ataque de un material refractario por una escoria es la disolución del mismo en el líquido corrosivo, y este proceso de disolución depende de varios factores:

Fig. 2.19 .Muestras de diferentes materiales refractarios corroídos después de 120h a 1400°C en un vidrio sodocálcico. [20]

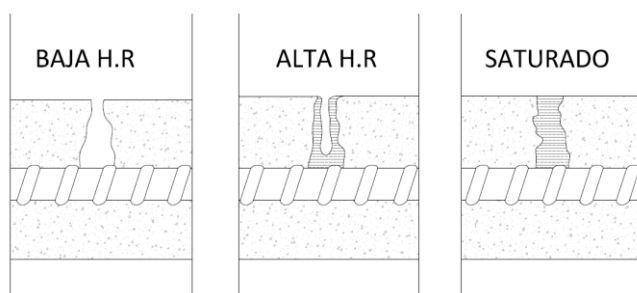
El contenido de humedad es el factor que más influye en la velocidad de corrosión. Si los poros contienen poca humedad, la resistividad es muy elevada y el proceso de corrosión se encuentra muy dificultado. En estas condiciones, la velocidad de corrosión será baja a pesar de tratarse de un hormigón carbonatado o contaminado por cloruros.

Fig. 2.20. Contenido de humedad en los poros dependiendo de la humedad ambiental. (Elaboración propia)

Si la humedad relativa es alta, pero no llega a saturar los poros, la velocidad de corrosión es elevada porque el oxígeno llega hasta la armadura y la resistividad es tan baja que da lugar a velocidades de corrosión máximas.

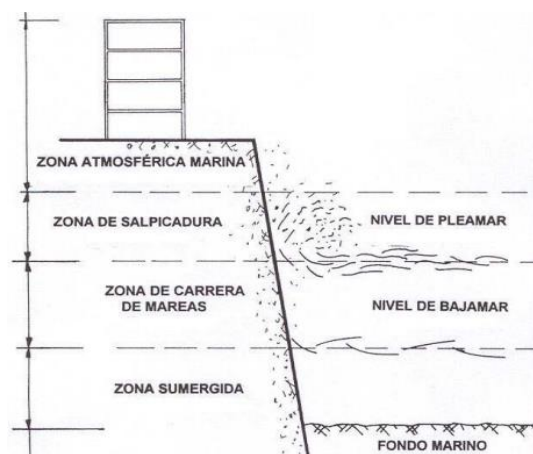
Fig. 2.21. Clasificación zonas de influencia de la corrosión. (

Zona Sumergida: En este caso, el hormigón se encuentra permanentemente saturado y es capaz de proteger las barras de acero de refuerzo debido a que la débil concentración de oxígeno en el agua impide la actividad corrosiva del ión cloruro, en el caso de haberse introducido hasta las barras.

Zona de Carrera de mareas: En esta situación el hormigón no llega a secarse, debido a que la inmersión es cíclica a lo largo del día. Los poros se encuentran saturados, pues, el tiempo de bajamar es reducido y no se produce desecación, lo que disminuye el riesgo de corrosión ya que el hormigón absorbe más rápidamente agua que la pierde. En esta zona los cloruros avanzan lentamente por difusión, pero con el tiempo pueden alcanzar el nivel de armaduras. Sin embargo, en esta zona tampoco hay oxígeno para generar la corrosión. En el hormigón comprendido entre mareas se puede producir fisuras que adelanten corrosión sea por golpes de impacto o por la acción de las olas.

Zona de Salpicaduras: Se ubica por encima del nivel de la marea alta, propensa a la salpicadura de las olas y el baño de la espuma, presenta el riesgo de ciclos alternados de humidificación y secado, de acuerdo a las condiciones de temperatura y humedad del medio, que pueden afectar severamente al hormigón.

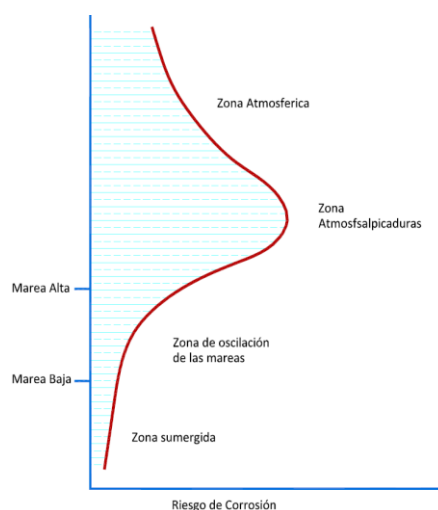
Fig. 2.22. Riesgo de corrosión (Elaboración propia)

En el siguiente gráfico se muestra el riesgo de sufrir un ataque corrosivo según la zona donde se encuentre el elemento, así podemos apreciar que el riesgo mayor se encuentra en la zona de salpicaduras al presentar en esta un elevado contenido en oxígeno y en cloruros provenientes del agua de mar. Asimismo este no se encuentra totalmente saturado por lo que la presencia de oxígeno permite el inicio de la corrosión de las armaduras. Igualmente, la brisa marina conduce altos contenidos de cloruros que se quedan adheridos al elemento.

A partir de aquí el riesgo va descendiendo, teniendo en cuenta que la presencia de cloruros disminuye al ser aportada únicamente por la brisa marina. Aun así este se mantiene en niveles más altos que en el resto de zonas inferiores que están permanentemente saturadas, en las que el nivel de oxígeno disminuye por tanto el riesgo de corrosión desciende proporcionalmente.

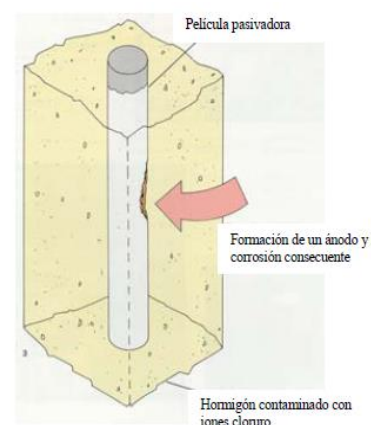
Fig. 2.23 : Penetración de cloruros

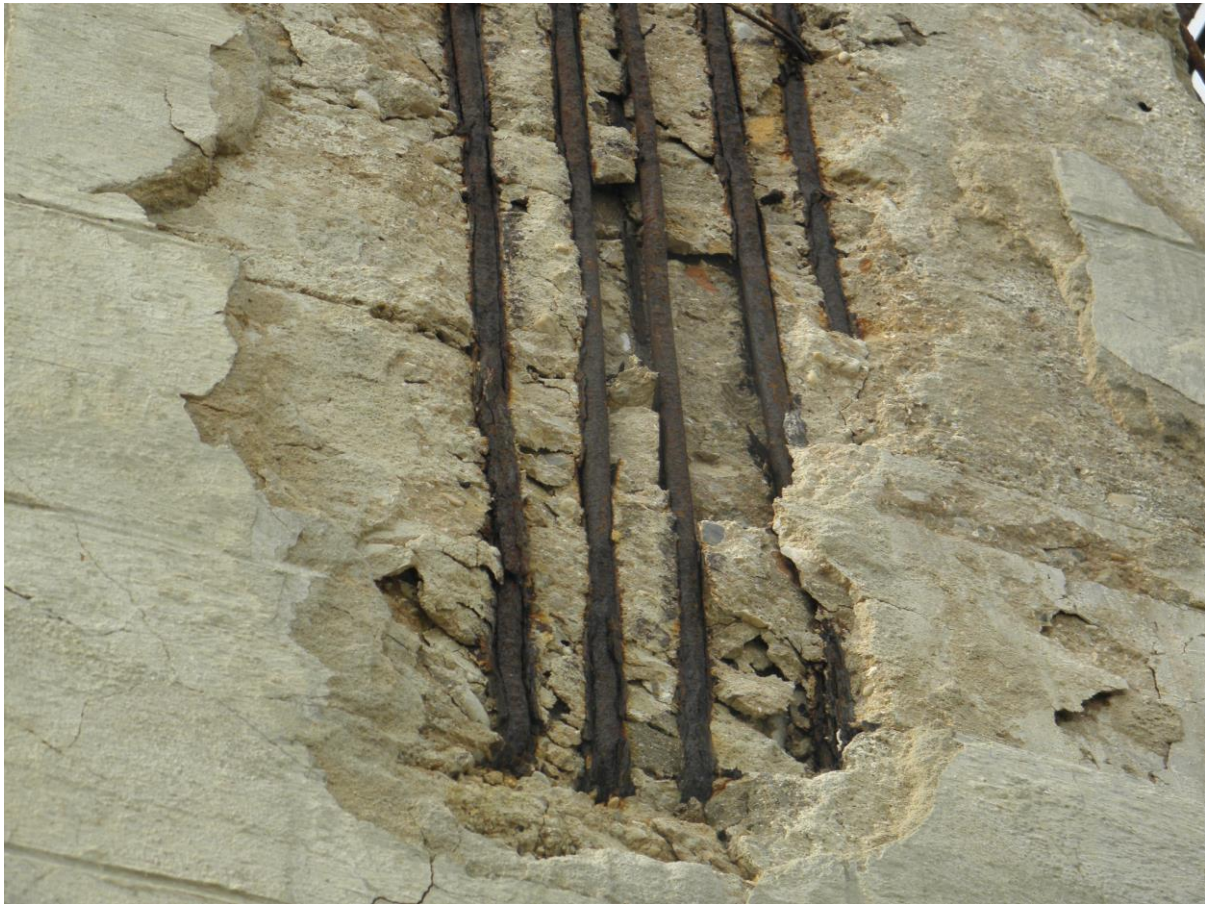
Fig. 2.24: Corrosión por penetración de cloruros marinos. (Elaboración propia) (Castillo de San Sebastián. Cádiz)

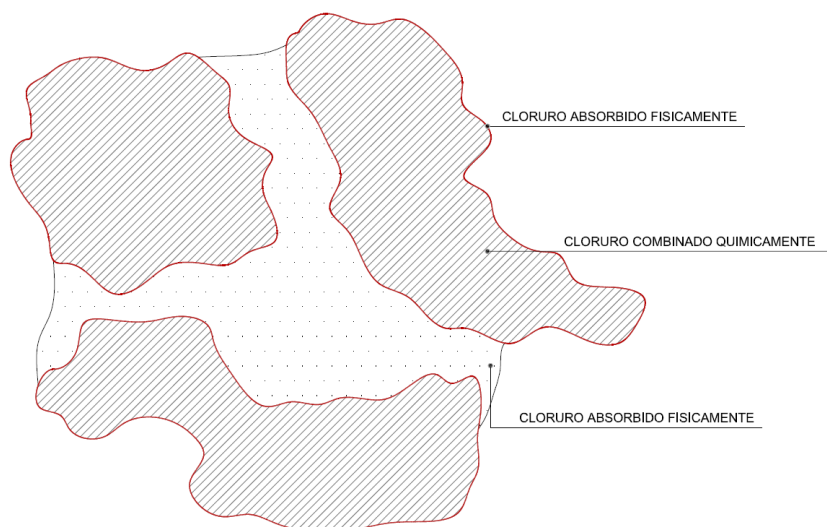
El cloruro libre es el más peligroso ya que al quedar disuelto en el agua de los poros, es capaz de despasivar la armadura e iniciar su corrosión, localizándose en determinados puntos del acero. [2]

Fig. 2.25: Estado del ion cloruro dentro del hormigón (Elaboración propia)

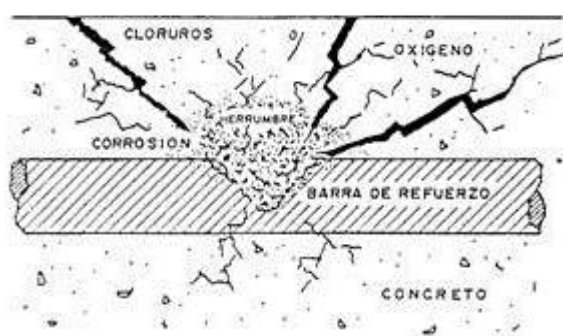
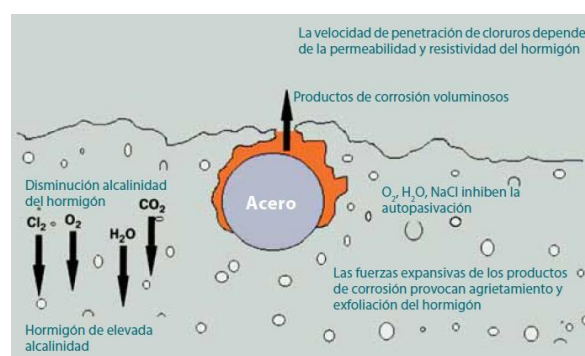
Fig. 2.26: Mecanismo ataque por cloruros.

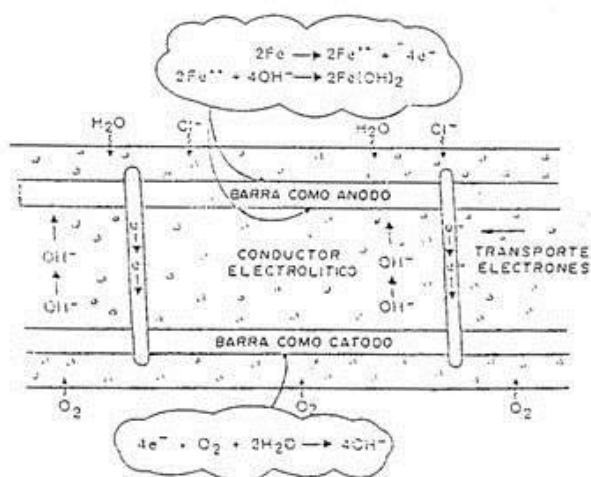
Fig. 2.27: Corrosión electrolítica del refuerzo en hormigón expuesto a cloruros y humedad. (<http://civilgeeks.com/2011/12/11/durabilidad-del-hormigón/>)

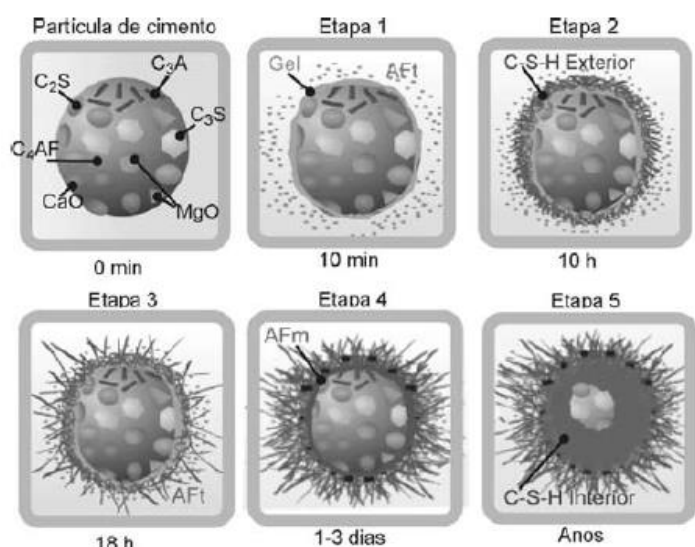
Fig. 2.28: Etapas de hidratación de una partícula de cemento polimérico. [23]

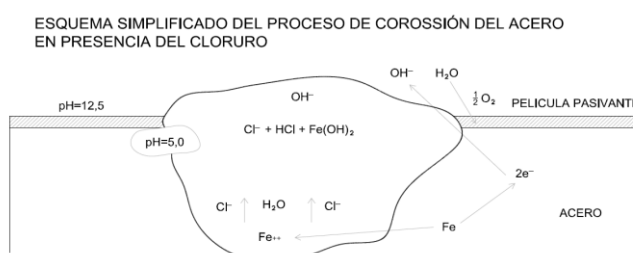
En resumen, el daño más severo asociado al ingreso de iones cloruro se produce en el hormigón armado, porque la corrosión del acero va acompañada de incremento de volumen, fisuración del hormigón y desprendimiento del hormigón de recubrimiento

El óxido de hierro no es resistente a la tracción, se debilita la adherencia entre hormigón y acero y, cuando la pérdida de la sección útil es significativa, puede llegar a producir el colapso de la estructura.

Fig. 2.29. Esquema simplificado del proceso de corrosión del acero en presencia de cloruros, propuesto por CEB – FIP (Comité Européen du Béton (CEB), 1990). (Elaboración propia)

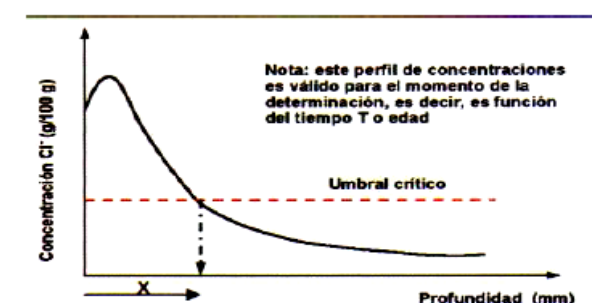
La experiencia indica que la mayor parte de la penetración ocurre en los estadíos iniciales y que los valores del coeficiente de difusión son siempre altos en los primeros seis meses, reduciéndose a lo largo del tiempo.

Fig. 2.30. Perfil de penetraciones de iones cloruro, identificando la posición del umbral crítico. [25].

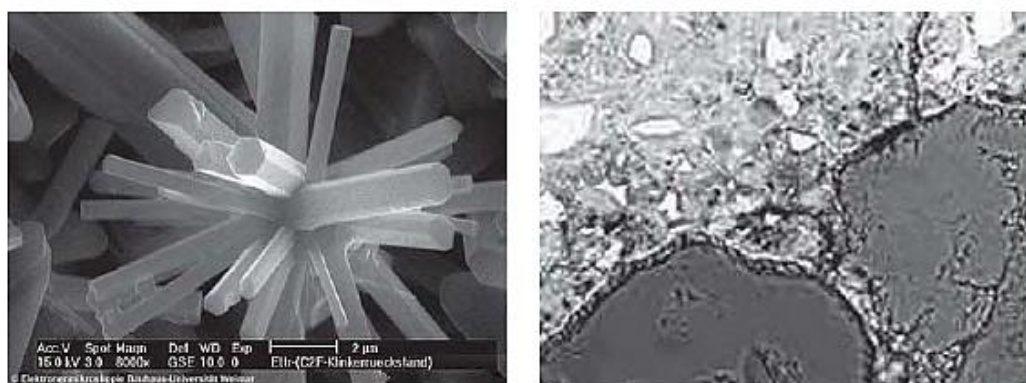
Fig. 2.31.: Cristal originado por sulfato a través del microscopio electrónico. [26]. AFAM. Morteros de Revestimiento 2006 Madrid

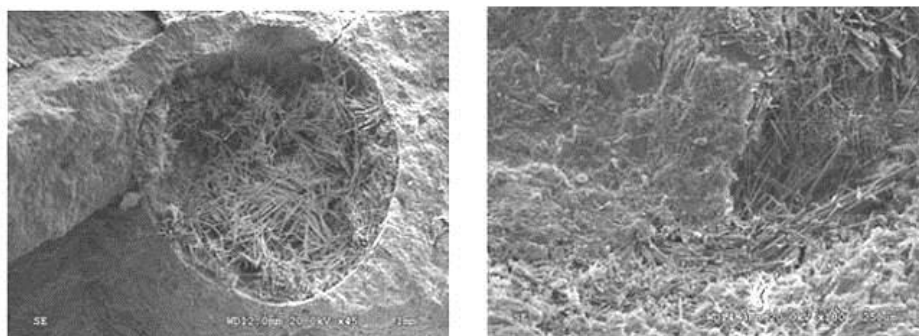
El ataque de sulfatos se debe a la combinación de ión sulfato con el aluminato de calcio hidratado del cemento, formando **Ettringita** (sulfo aluminato de calcio) y con el hidróxido de calcio libre o liberado durante la hidratación del cemento, para formar yeso. Ambas reacciones producen expansiones fuertes, ya que tanto la **ettringita** como el yeso alcanzan un volumen mucho mayor que el de los depósitos reactantes que los formaron (presencia de agua en su estructura cristalina) y como consecuencia, ocasionan la erosión, disgregación y destrucción de los morteros y hormigones a través de sus poros por donde penetran.

Fig. 2.32.: Ettringita relleno un poro / Ettringita rompiendo un árido (<http://www.monografias.com/trabajos72/tecnologia-hormigón/tecnologia-hormigón2.shtml>)

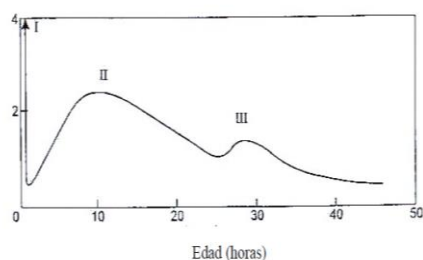
El proceso de hidratación de la pasta se inicia a partir del contacto entre el cemento y el agua, alcanzando en menos de una hora el “inicio del fraguado” del cemento, que posteriormente se transformará en un sólido endurecido. Este proceso está compuesto por 3 fases tal y como podemos apreciar en el siguiente diagrama donde se expresa la velocidad de desprendimiento de calor con el tiempo de la mezcla. [G.C.Bye 1983]

Fig. 2.33: Velocidad de desprendimiento de calor (J/sKg) en los 3 primeros días de hidratación del cemento. [G.C.Bye 1983]

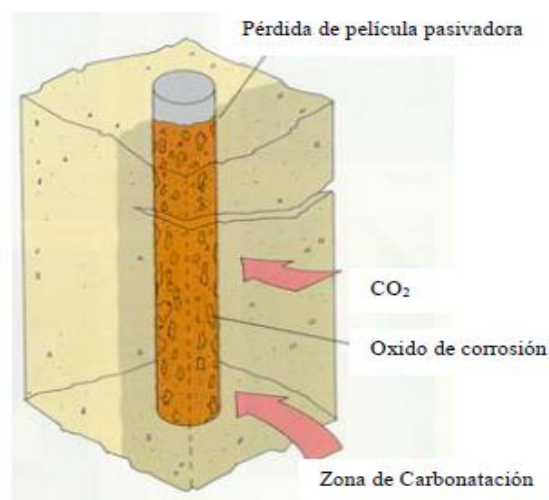
Fig. 2.34. Proceso de Carbonatación

La carbonatación del hormigón se inicia con la reacción de la portlandita u hidróxido de calcio del cemento con el CO_2 de la atmósfera (generalmente en concentraciones entre 600 y 800 mg/m^3), que reduce la alcalinidad del hormigón y disminuye su eficacia en la protección del refuerzo. Este efecto reduce el pH en la solución de los poros hasta valores cercanos a neutros (7,5 – 8), dejando a la armadura en unas condiciones que permiten la corrosión activa de la misma. El producto de la reacción es mayoritariamente carbonato cálcico (CaCO_3).

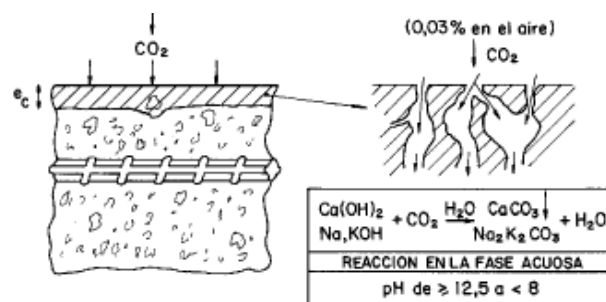
El proceso comienza sobre la superficie del hormigón y se propaga lentamente en profundidad. Al colmar los poros, tiene una influencia positiva en el material, aumentando la resistencia mecánica y la durabilidad del hormigón, haciendo las veces de protección natural contra la penetración de gases y líquidos. Así podemos concluir que sólo el hormigón en masa dispone entonces de las ventajas de la carbonatación.

Fig. 2.35. Carbonatación del recubrimiento de hormigón. [15].

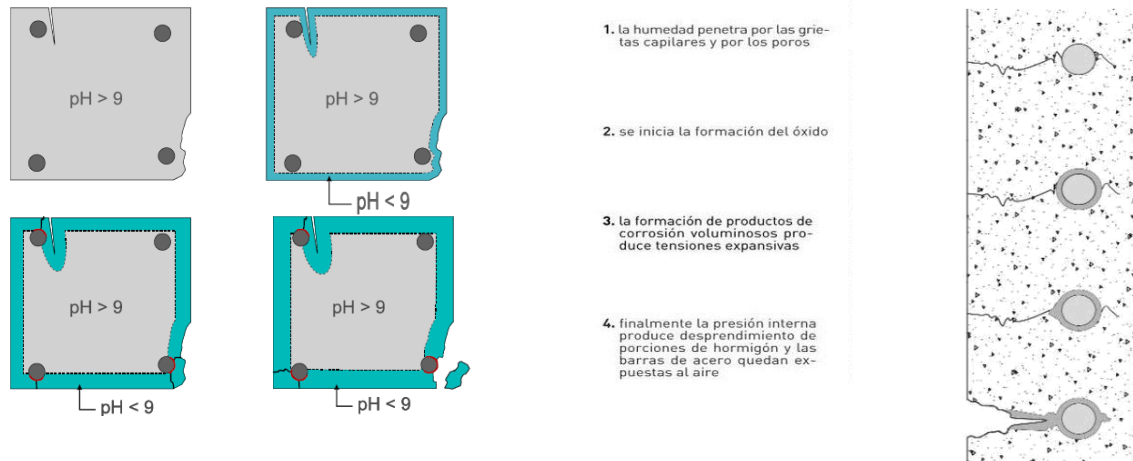
De esta manera, se producen óxidos expansivos que producen la rotura de la pieza

Fig. 2.36 Formación grietas consecuencia Carbonatación hormigón.

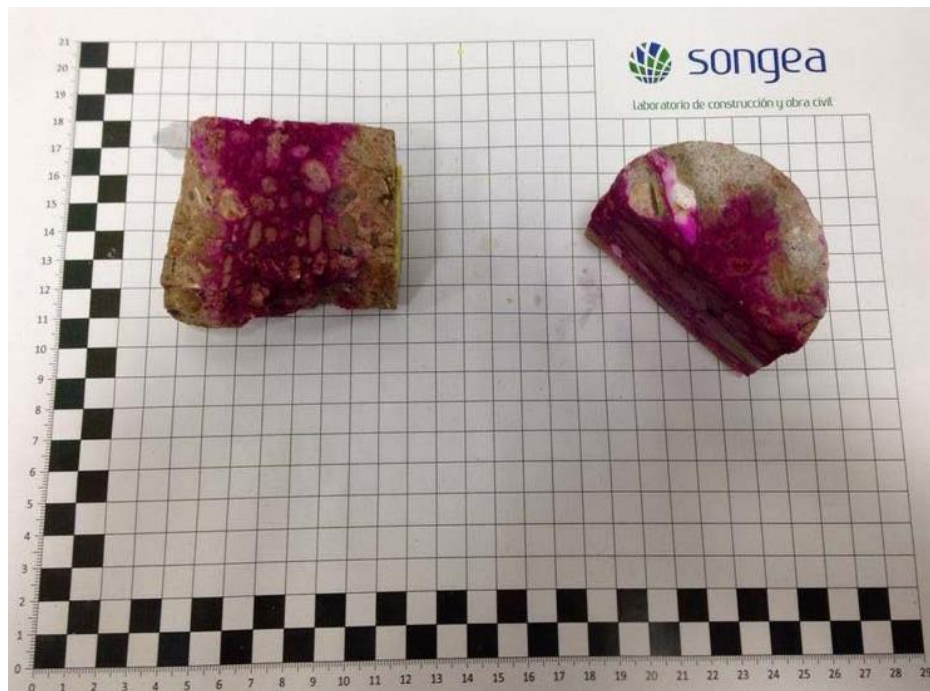
El frente de carbonatación se puede comprobar aplicando sobre el hormigón un indicador que se conoce como fenolftaleína. Si la superficie permanece alcalina toma color rojo-púrpura, y si la zona está carbonatada la fenolftaleína se vuelve incolora.

Fig. 2.37 Extracción de testigos de hormigón con carbonatación. Songea (Estudio El Castillito Sanlúcar de Barrameda, Cádiz.2014)

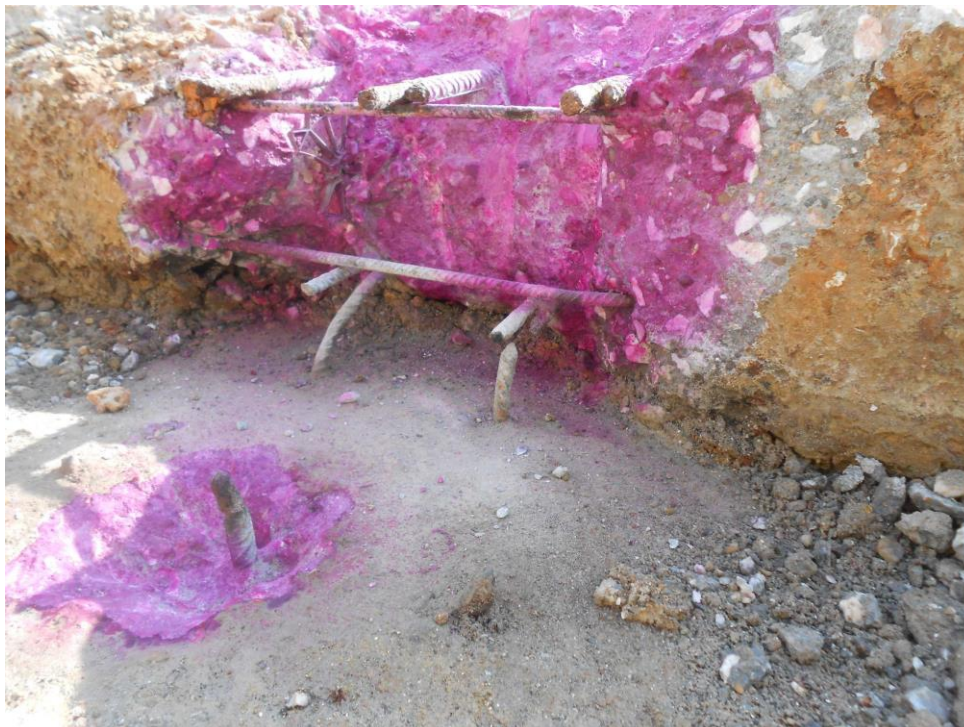
Fig. 2.38 Catas para determinar el estado de carbontación de una Losa de Cementación. (Estudio Vorsevi para Canal Calzas Anchas. Utrera.2014).

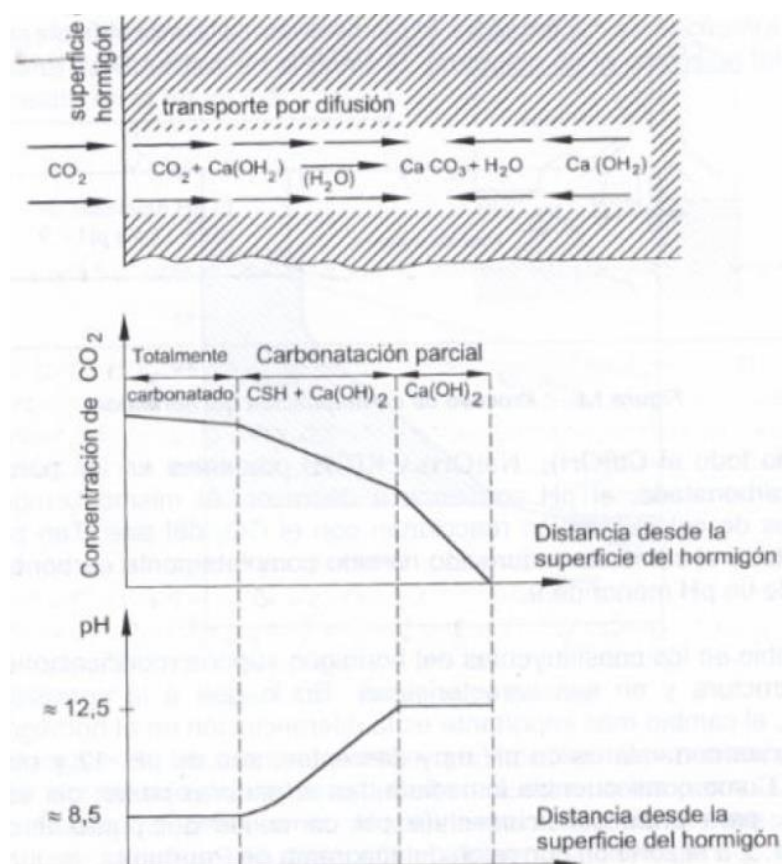
Por lo tanto el avance de la carbonatación es un proceso lento, cuya velocidad se atenúa con el tiempo, ajustándose a una ley parabólica como se muestra en el gráfico inferior.

Fig. 2.39 Modelo simplificado del tiempo de avance Corrosión Carbonatación

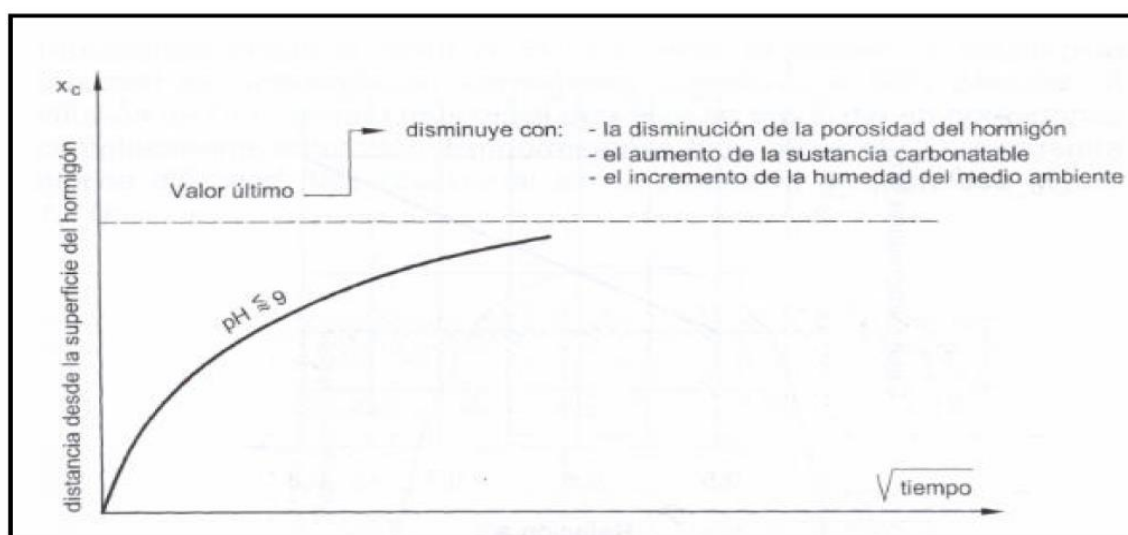
Fig. 2.40 Avance de la corrosión en función del tiempo

Se acepta que los primeros síntomas aparecen cuando la profundidad de corrosión en el acero ha alcanzado los 100 μm [29].

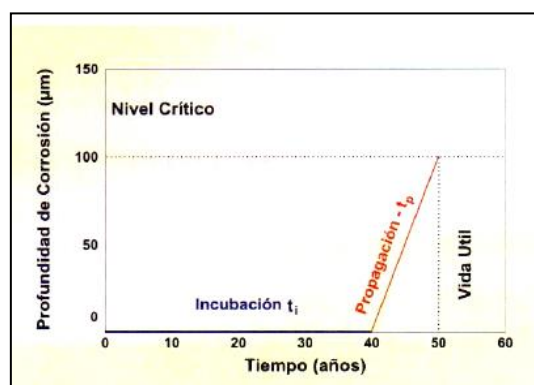
El Periodo de Propagación (**t_p**) corresponde al proceso de corrosión de la armadura un vez llega el frente al acero ya que la capa pasivante de éste se destruye, puesto que al estar el hormigón carbonatado, el pH se sitúa alrededor de 7 perdiendo su protección alcalina. Por tanto el acero se corroe de forma generalizada, tal y como si estuviera simplemente expuesto a la atmósfera sin ninguna protección, pero con el agravante de que la humedad permanece

Fig. 2.41: Periodo de incubación y propagación. [30]. <http://www.icpa.org.ar/publico/files/rev25durabest.pdf>

Este periodo está caracterizado por un tiempo (**tp**) que es el necesario para que el fenómeno de corrosión alcance los 100 µm de profundidad del acero y de esta manera empiecen a manifestarse las fisuras visibles, sin que estas produzcan aun un desprendimiento del recubrimiento.

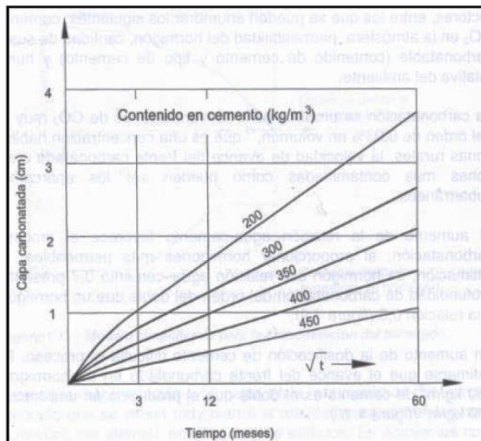
- a) El aumento en la relación agua/cemento favorece el proceso de carbonatación al aumentar la permeabilidad de los hormigones, sin embargo un aumento en la dosificación del cemento dificultaría el proceso.

Fig. 2.42: Influencia contenido cemento en profundidad de carbonatación. [22]. (Alaejos Gutiérrez, M^a del Pilar. Bermúdez Odriozola, Miguel Ángel (2008).)

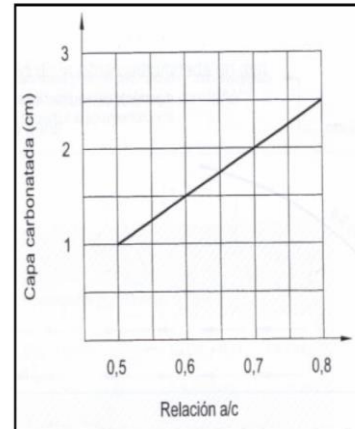
Fig. 2.43: Influencia de la relación a/c en la velocidad de carbonatación. [22].(Alaejos Gutiérrez, M^a del Pilar. Bermúdez Odriozola, Miguel Ángel (2008).)

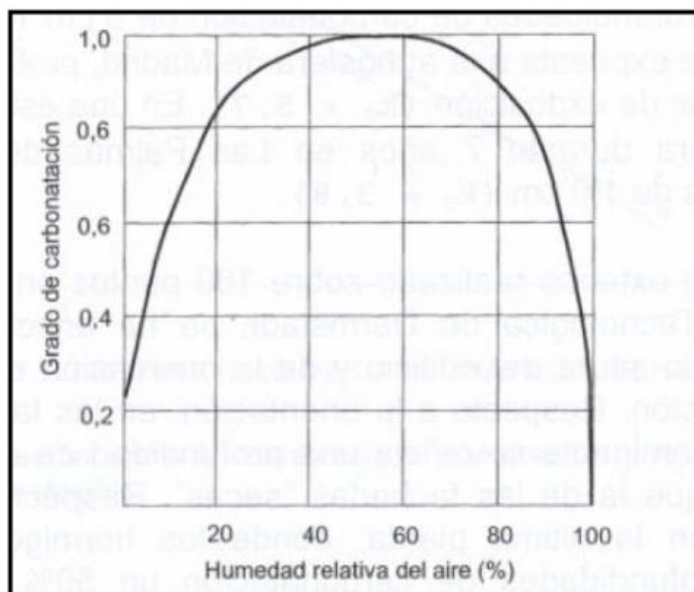
b) Humedades relativas entre el 50 y 70% favorecen al máximo el proceso de carbonatación, pero más allá de estos se presenta un descenso en la efectividad de la reacción, llegando a valores nulos en hormigones completamente saturados.

Fig.2.44: Influencia humedad relativa en profundidad de carbonatación. [22].(Alaejos Gutiérrez, M^a del Pilar. Bermúdez Odriozola, Miguel Ángel (2008).)

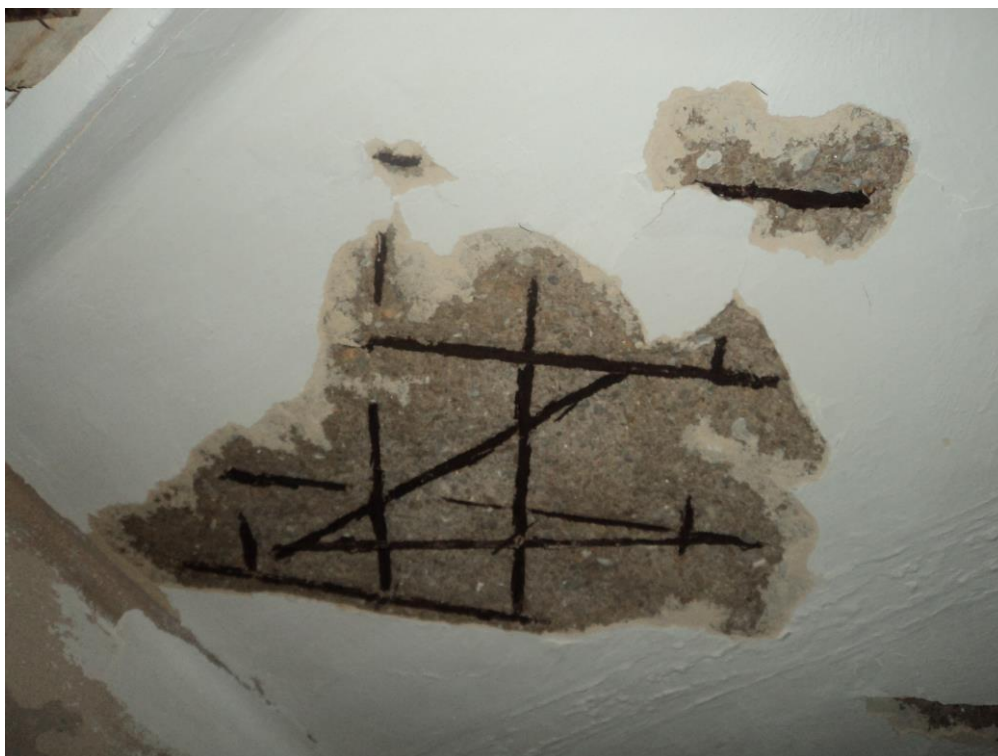
Fig. 2.45: Saltado del recubrimiento debido a corrosión generalizada por carbonatación. (Villa El Castillito. Sanlúcar de Barrameda, Cádiz).Elaboración propia
